## 222 再生プロジェクト報告書

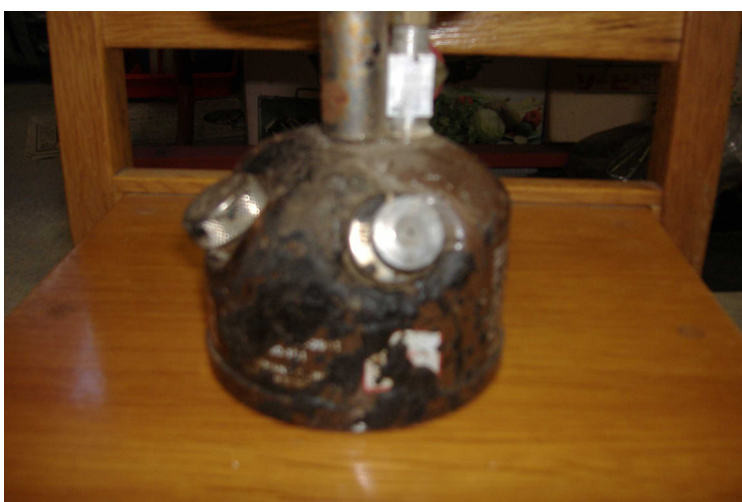
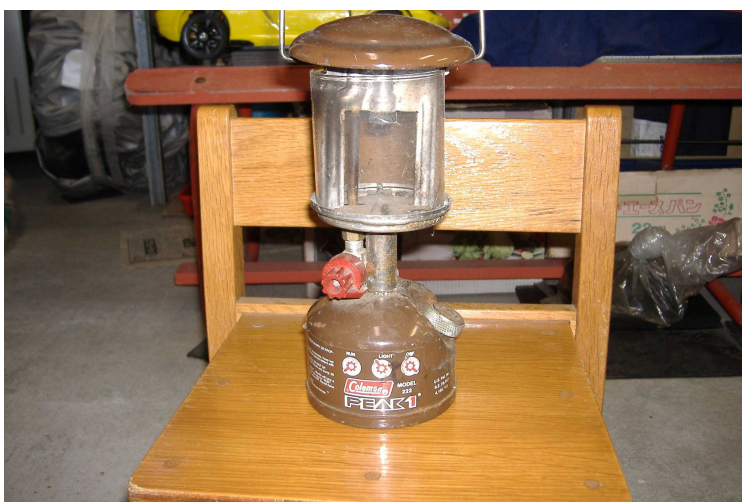
タンクに樹脂が溶けたような物がこびり付いている。ドライバーで削ってみると結構取れた。その後ホワイトガソリンでふき取りきれいになるが、コーションシール部は上手く取れなかった。

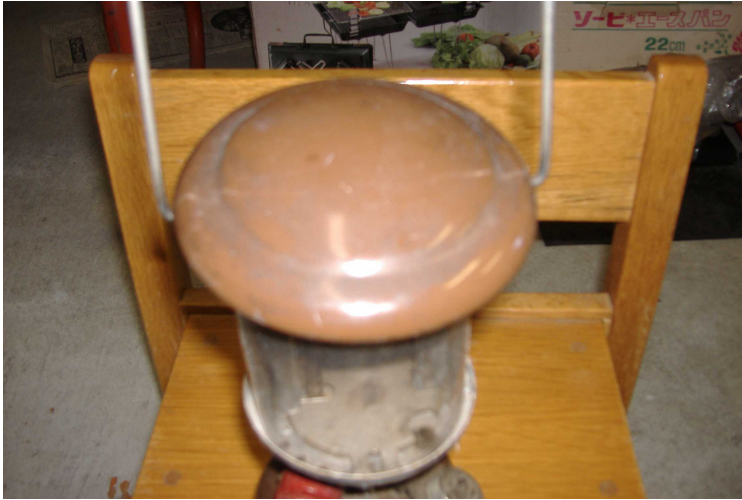
ベンチレーターは磨けば、そのまま使えそう。

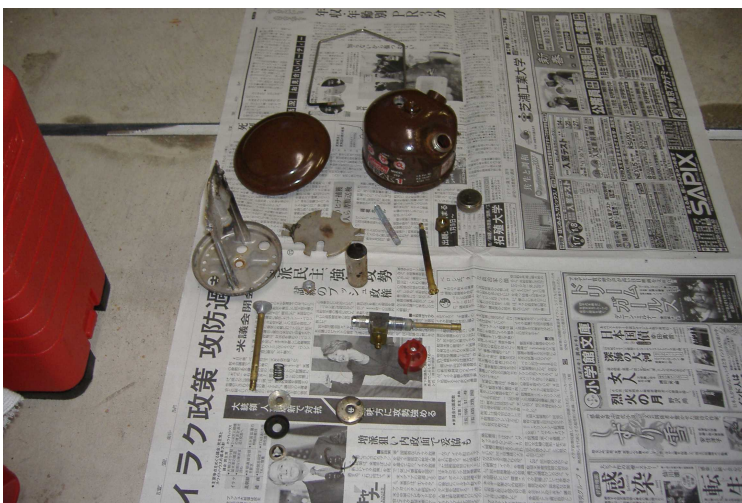
全てバラした状態。パーツは難なく外れた。  
ノブは歯ブラシで汚れを落とす。  
ポンププランジャーのポンプカップのゴムは問題ないようなので、取り合えずそのまま使用してみる。  
ベースレストは錆びているので、再塗装するか検討中。新品を注文しておく。

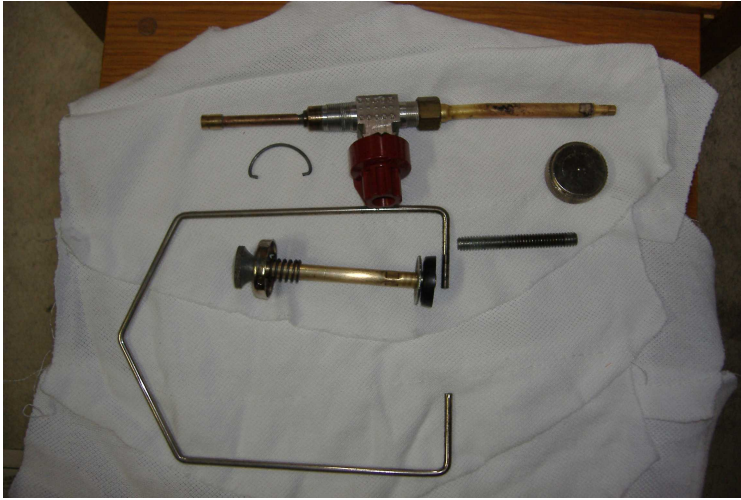
タンク内のガソリンは腐っているようでとても臭かったので、改めて白ガスで洗浄。

溶けてこびり付いた樹脂のような物を出せる限りとする。バルブやジェネレーターを洗浄しエアで吹く。

ポンププランジャーの清掃、ペイル及びベンチレーターを磨き汚れや錆び、ススを洗浄。

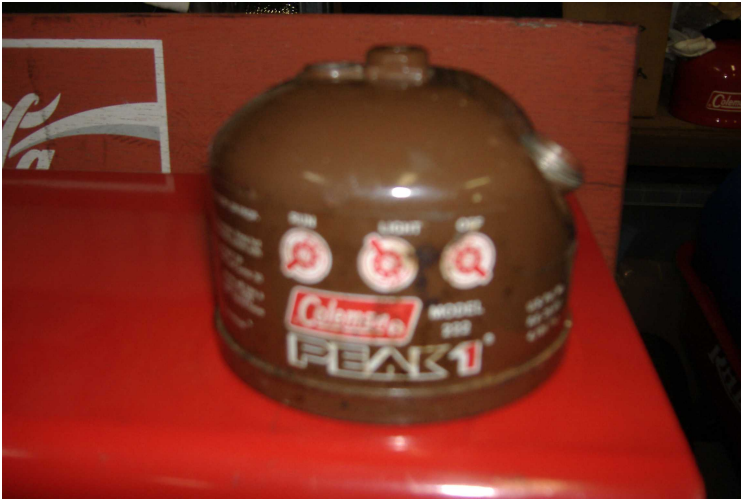
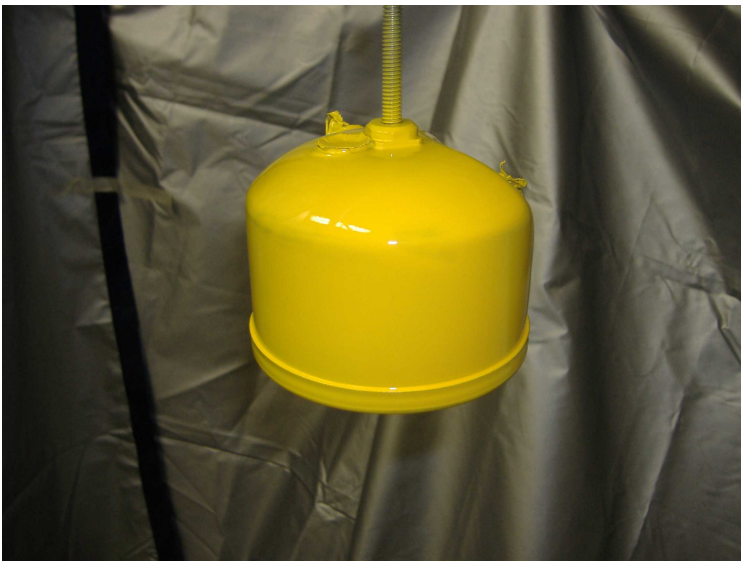
タンクをサンドブラストに掛けにプラサフを塗装後に黄色に塗装する。バーナー部とヒートシールド及びグローブもサンドブラスト掛け。グローブはスリガラス状にする。

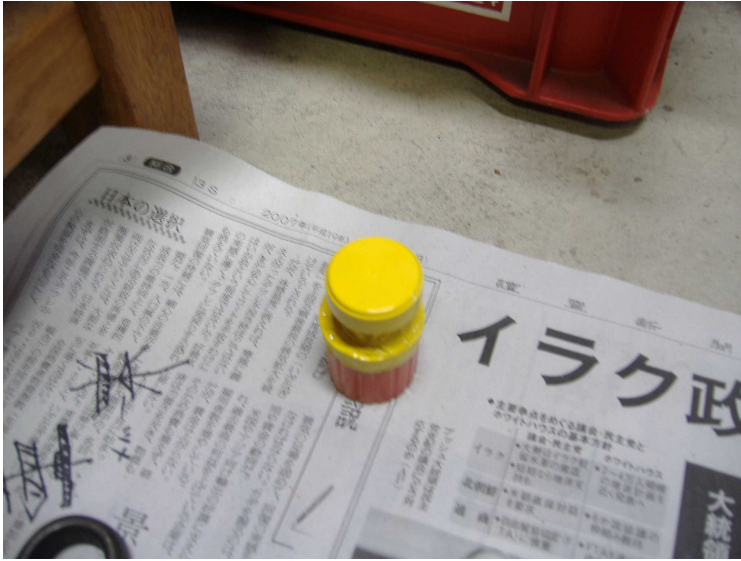
燃料キャップもタンクと同色で塗装。メッキと両方選べるようにスペアで持っていたキャップを塗装。

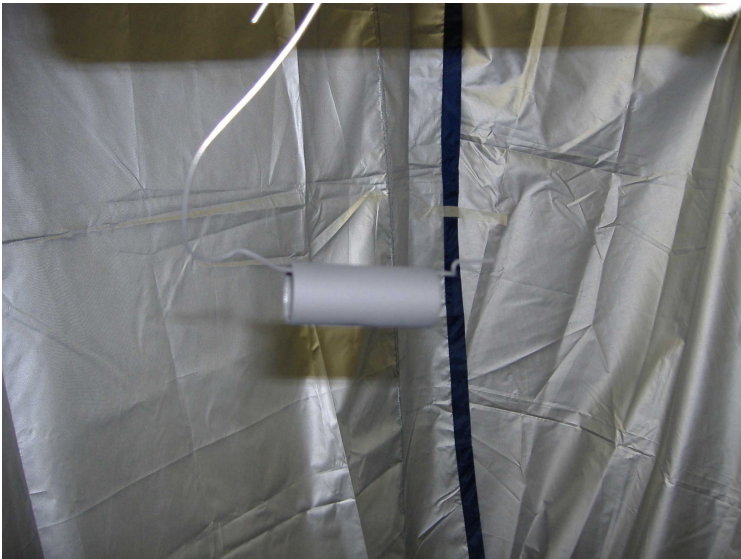
太いタイプのベースレストの新品は入手不可能だったので、サイズを計りホームセンターで SUS のパイプを購入し切断。他にメッキ部品がないのでマッドブラックに塗装。

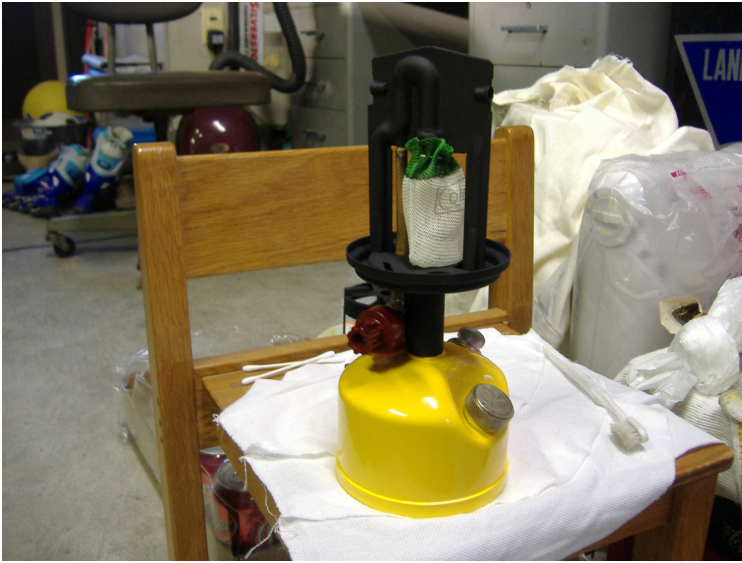
ラスト掛け後、耐熱塗料で塗装したバーナー部とヒートシールドを取付ける。燃料を入れポンピングを行いマントルを取付けて点灯準備完了。(マントルは自宅に沢山ストックしている#21を仮にいれてみた)

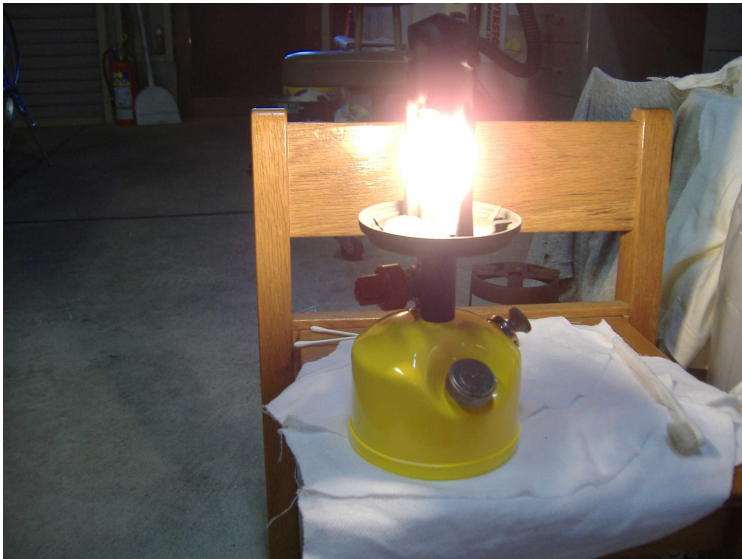
ジュグジュと音がして無事点灯。約1時間燃焼実験を行い問題なし。

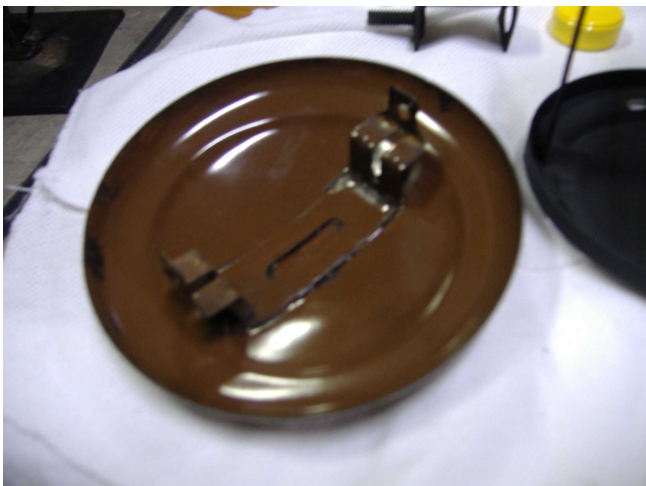
裏はオリジナルを残し未塗装のまま。形状に違いはないと思っていたが、ベイル差込み口のところが違う。

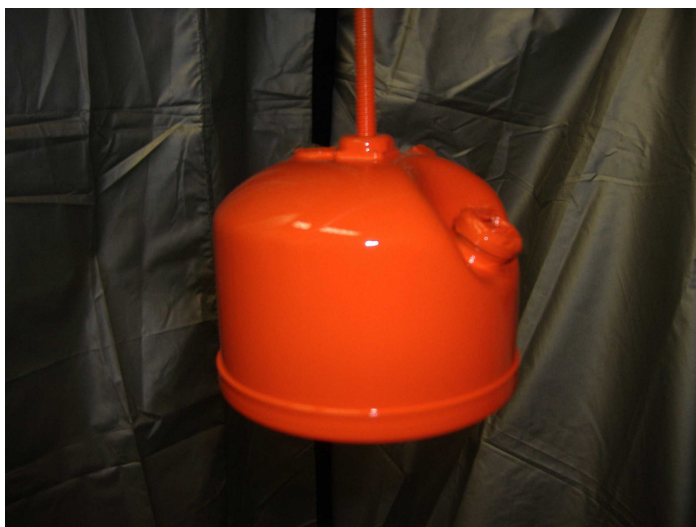
完成間近だったが、どうしても赤ノブが気になり再びばらして黄色のタンクを剥離オレンジに再塗装。
